BERICHT

Auftrag-Nr.: <i>Contract no.</i>	1173/2016 - BF	08.06.2016 ROH/MAM
Auftraggeber: <i>Customer</i>	Ralmont GmbH Pavelsbacher Straße 17 DE-92361 Berggau	
Auftragsgegenstand: <i>Subject</i>	Prüfung eines Fensteranschlusssystems RALMO-window speed mit außenseitiger RALMO-EURO Diffusion Top Fensteranschlussfolie, RALMO- DÄMM feinzell PU-Fenstermontageschaum zum Füllen der Fuge, RALMO-Multiprimer-LFB zur Erhöhung der Haftung der Folie und RALMO-MS-Folienkleber zur zusätzlichen Abdichtung des Fensteranschlusssystems gemäß ÖNORM B 5320 Anhang B	
Auftragsdatum: <i>Date of contract</i>	13.04.2016 (E-Mail)	
Probeneingangsdatum: <i>Date of sample delivery</i>	--	
Leistungsdatum/ Leistungszeitraum: <i>Date/Period of service</i>	April - Juni 2016	
Geltungsdauer: <i>Period of validity</i>	--	
Textseiten: <i>Pages</i>	9	
Beilagen: <i>Enclosures</i>	4 (10 Seiten + Foto-CD)

1. Auftrag

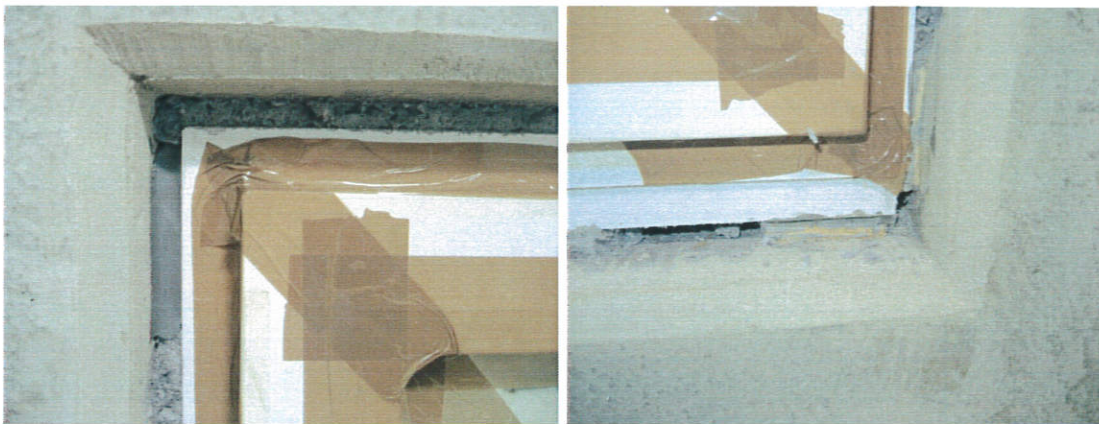
Zu Beginn der Öffnung wurde auf der Innenseite der RALMO- DÄMM feinzell PU-Fenstermontageschaum entfernt. Der Fenstermontageschaum zeigte keine Veränderungen, Schäden oder Wassereintritte und wies eine ausreichende Haftung an der Mauerlaibung auf. Der Fenstermontageschaum zeigte außerdem über die gesamte Länge ein feinporiges Schaumbild auf. Nach Entfernen der zusätzlichen Abdichtung mit RALMO-MS-Folienkleber bei den Trag- und Distanzklötzen konnte keine erhöhte Feuchtigkeit bei den Eichenklötze festgestellt werden (siehe Abbildung 4).

Abb.4: durchgehend feinporiges Schaumbild ohne sichtbare Veränderungen oder Schäden

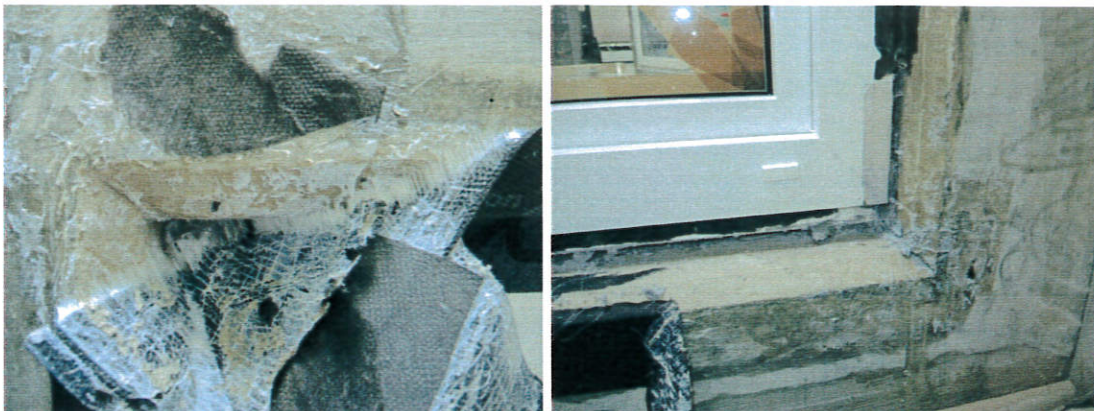
Auch nach Entfernen der äußeren Abdichtung, bestehend aus RALMO-EURO Diffusion Top Fensteranschlussfolie (selbstklebend), RALMO-Multiprimer-LFB zur Erhöhung der Haftung und RALMO-MS-Folienkleber zur zusätzlichen Abdichtung konnten keine Schäden, Veränderungen, Haftstörungen oder Wassereintritte beobachtet werden. Die Diffusions Fensteranschlussfolie zeigte auch nach Durchführung der Einzelprüfungen eine ausreichende Klebeeigenschaft (siehe Abbildung 5).

Abb.5: ausreichende Klebeeigenschaft der Diffusion Top Fensteranschlussfolie nach Einzelprüfungen

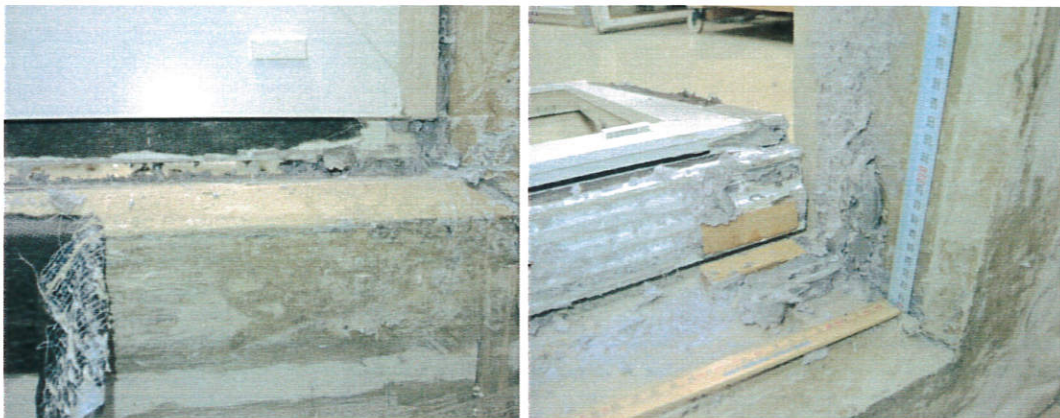
Auch der RALMO-MS-Folienkleber, welcher zur zusätzlichen Abdichtung der Gewerklöcher, Ecken im unteren Anschlussbereich (muss nicht zwingend verwendet werden) sowie Stoßstellen der RALMO-EURO Diffusion Top Fensteranschlussfolie verwendet wurde, wies ausreichend Klebeeigenschaft und Elastizität auf. Es konnte 4-seitig umlaufend kein Wassereintritt oder Veränderungen an den Dichtmaterialien festgestellt werden (siehe Abbildung 6).

Abb.6: unterer Anschlussbereich mit RALMO-EURO Diffusion Top Fensteranschlussfolie, RALMO-MS-Folienkleber zur zusätzlich Abdichtung im Eckbereich
